nZEB u obnovi / TRESS

Tehnička rješenja za energetska
i statičku sanaciju zgrada

SAFE – Održivo seizmičko i energetska poboljšanje građevina

Hrvoje Vukić, mag.ing.aedif.

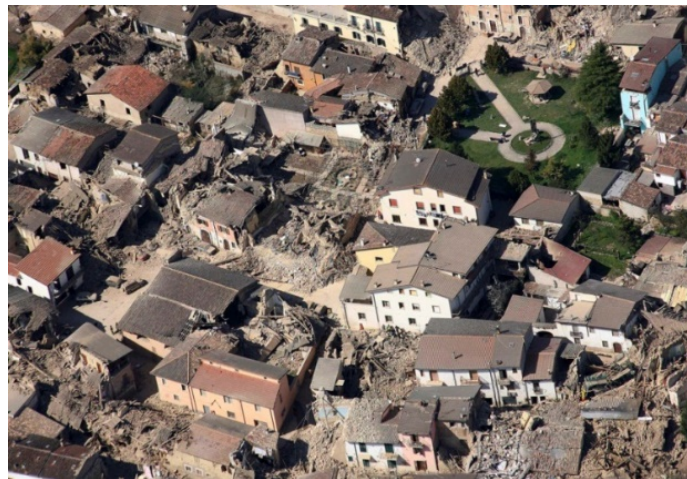
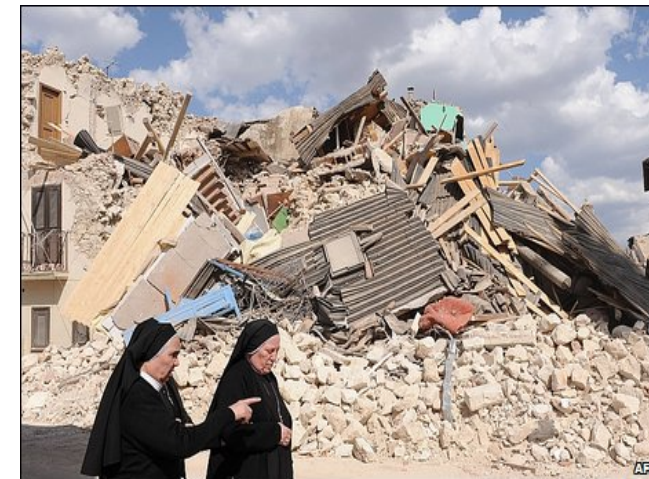
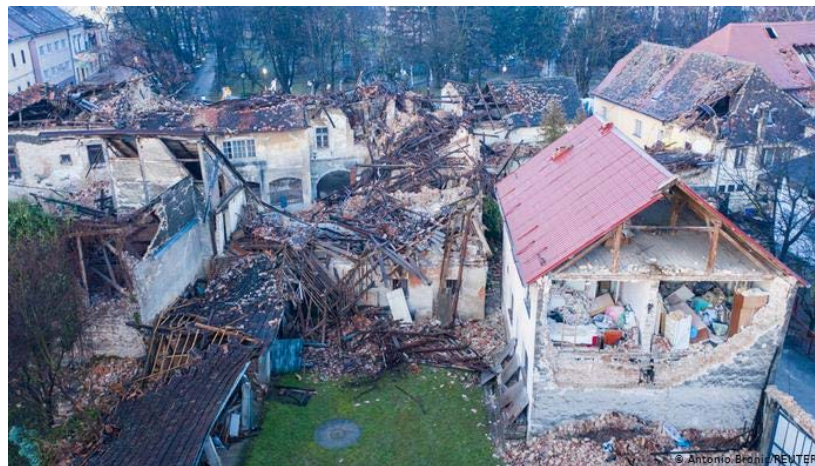
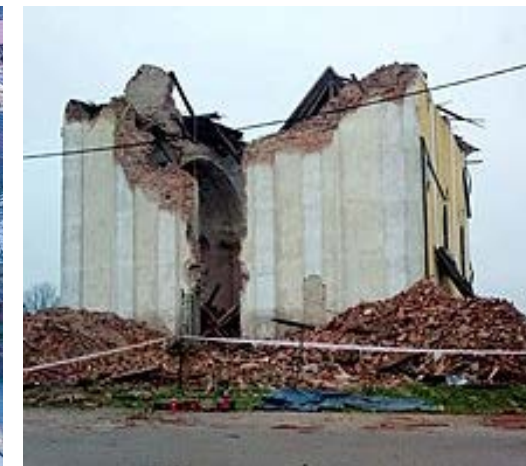
- Dosadašnja iskustva su pokazala da najmanju i nedovoljnu seizmičku otpornost imaju stare zidane građevine
- budući da samo žiđe je neduktilni materijal, a osim toga većina starih zidanih građevina je izgrađena u periodu, kada u većini zemalja u svijetu nije bilo tehničke regulative glede seizmičke otpornosti.
- Primjer razornog utjecaja potresa na stare zidane građevine je najbolje vidljivo s fotografija potresa u Italiji i u Hrvatskoj

- U potresu 22.03.2020. vidljiva su oštećenja međuprozorskih zidova. Uglavnom se radi o prekoračenju vlačnih napona, te su vidljive dijagonalne pukotine.
- Osim vidljivih oštećenja, temeljem nelinearnih analiza nekolicine postojećih građevina, dio zidova oko otvora na fasadi uglavnom imaju problem sloma formiranjem tzv. tlačne dijagonale.

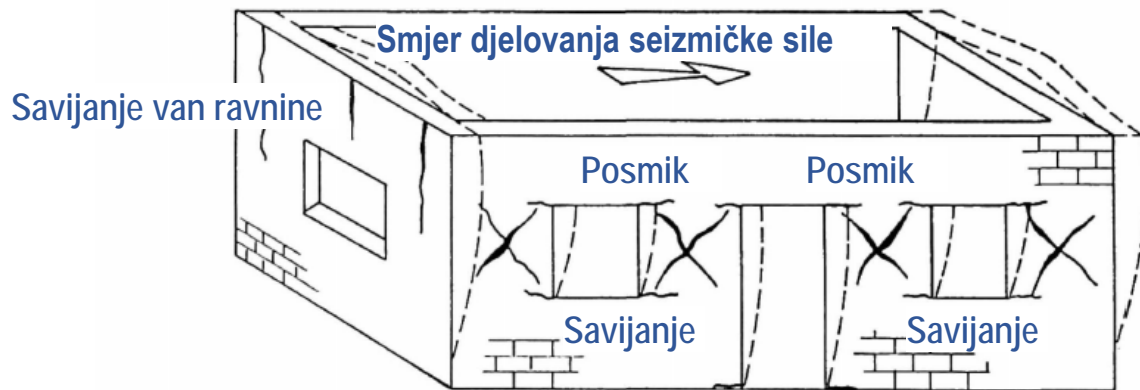
- Jedan od glavnih razloga otkazivanja starih zidanih građevina, pored nedovoljne povezanosti konstrukcijskih elemenata i izbacivanja zida van ravnine, je nedovoljna posmična otpornost zidova pročelja.
- Međuprozorski zidovi su kritični elementi konstrukcije.

- Ako međuprozorski zid nema dostatnu otpornost na rezne sile uslijed potresa, onda dolazi do njegova sloma

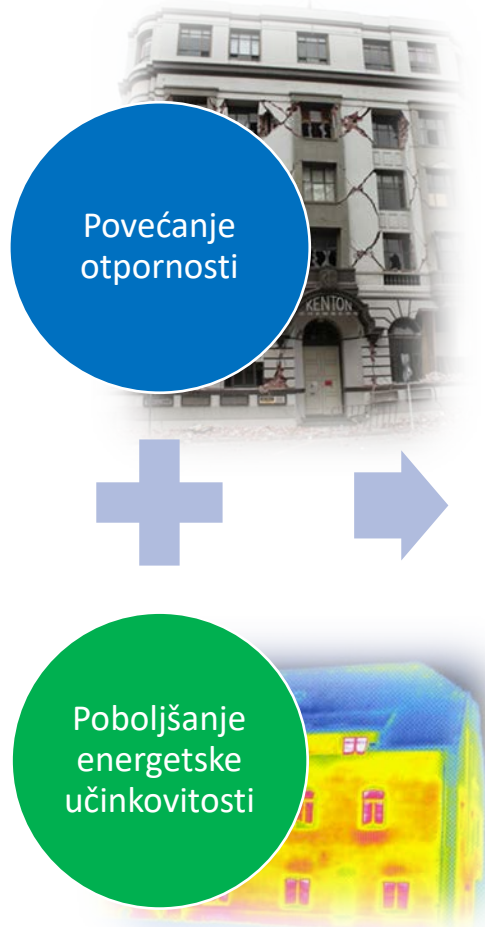
- U području pojačanja zidanih građevina je poznato da se nosivost i duktilnost zidanih zidova postiže omeđivanjem zida s armiranobetonskim ili čeličnim elementima u vidu vertikalnih i horizontalnih serklaža, odnosno okvira.

- Uzimajući u obzir mehanizam otkazivanja međuprozorskih dijelova zidova pročelja i pozitivne učinke ovijanja zidanih zidova čeličnim okvirima, razvila se ideja pojačanja zidova s metalnim okvirima, koji bi se ugrađivali kao „slijepi štok“ oko postojeće stolarije odnosno na način da ti okviri budu integrirani u drvenu ili aluminijsku i pvc stolariju kao gotovi proizvod.
